**ESTADO DE CONSERVAÇÃO DOS  
MONUMENTOS DA CIDADE DE SÃO PAULO**

**ARANDA CALIÓ DOS REYS**

**MONOGRAFIA DE TRABALHO DE FORMATURA  
(TF-2006/05)**

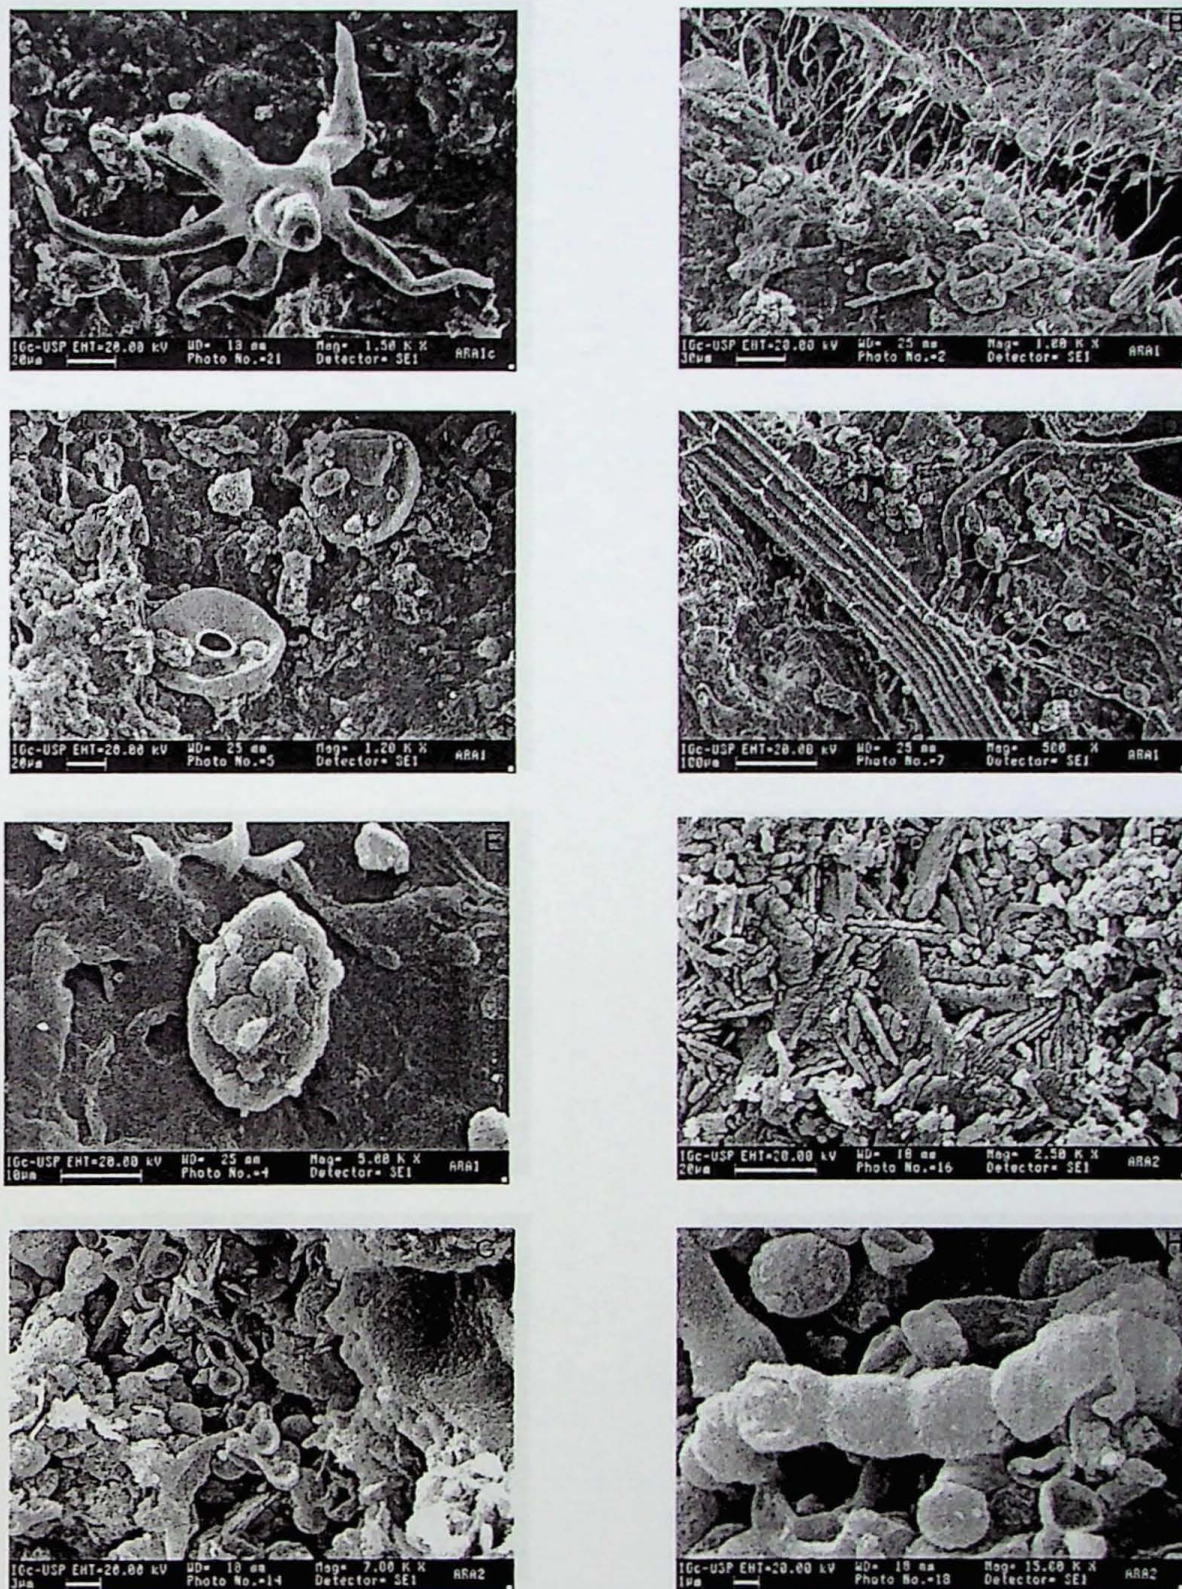
FIGURA 5: Imagens de elétrons secundários obtidas no MEV. A a E são imagens de fuligem coletada da Nostalgia. F a H são deposições superficiais coletadas em O Ceifador. Com exceção da imagem apresentada em A, as imagens são oriundas de amostras metalizadas com ouro. **A** – Possível estrutura biológica. EDS apontou Ca, O, Si e Al. **B** – Cianobactéria, filamentos de fungos e cristais de calcita. EDS apontou C, Ca, O e K. **C** – Esporos. EDS apontou O, Si, Fe, Al e Ca. **D** – Fibra vegetal posterior à formação da cobertura microbiológica. EDS apontou C. **E** – Ramificações na parte superior, possivelmente de um líquen. EDS apontou C, O, Fe, Al, Si e K. **F** – Cristais de gipsita e esporos de fungos. **G** – Detalhe do esporo de fungo. EDS apontou C, Ca e O. Em EDS geral da amostra, também aparece Si e S, este com sinal bastante nítido. **H** – Esporos, característica estrutural do fungo. EDS apontou C, Ca e O.

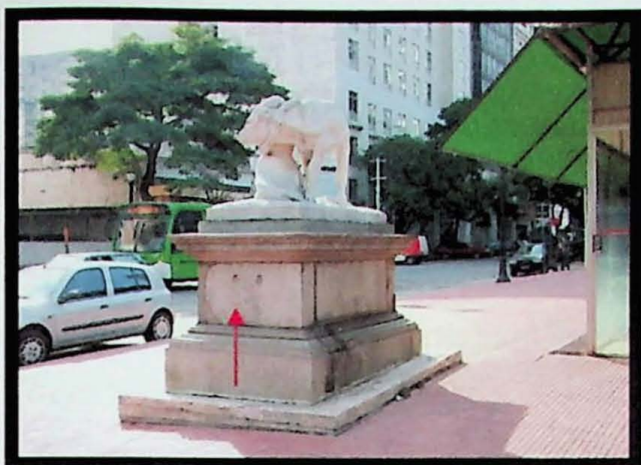
**ESTADO DE CONSERVAÇÃO:** Obra muito suja. A placa foi roubada. O rabo do bezerro foi colado com argamassa durante restauração; ausência do seu órgão reprodutor e orelha esquerda. Há pequenas "depressões" no mármore sugerindo depredação e/ou ação intempérica. A obra apresenta: rachaduras, lacunas preenchidas por concreto, pregos aparentes, manchas de produtos de limpeza, lascas, quinas quebradas, pichações com giz de cera, inscrições feitas com objeto pontiagudo, deposição superficial e fungos.

**Figura 1.** Obra com placa de bronze saqueada.

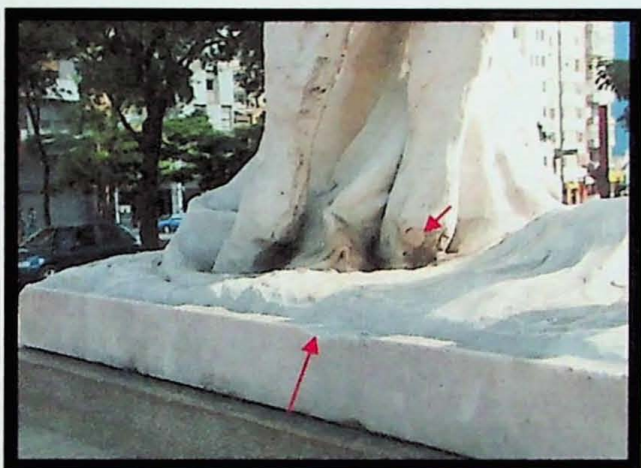
**Figura 3.** Deposição superficial e lascas no mármore.

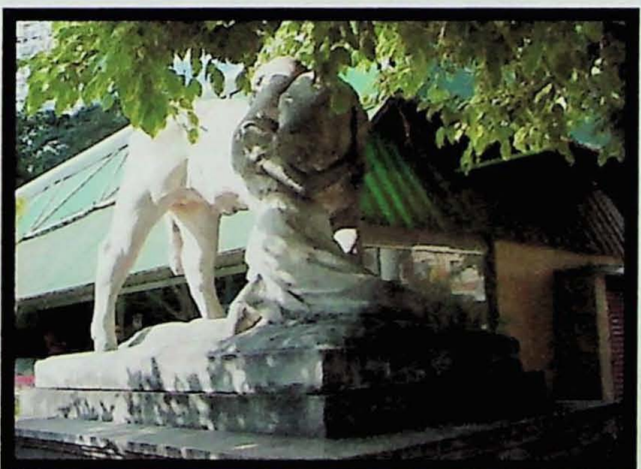
**Figura 5.** Árvore encobre a obra dificultando sua visualização e aumentando a sujeira.

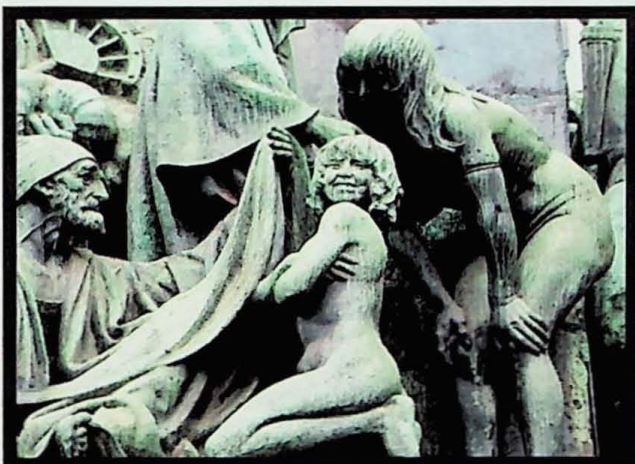
**Figura 3.** Estátuas de bronze sujas.

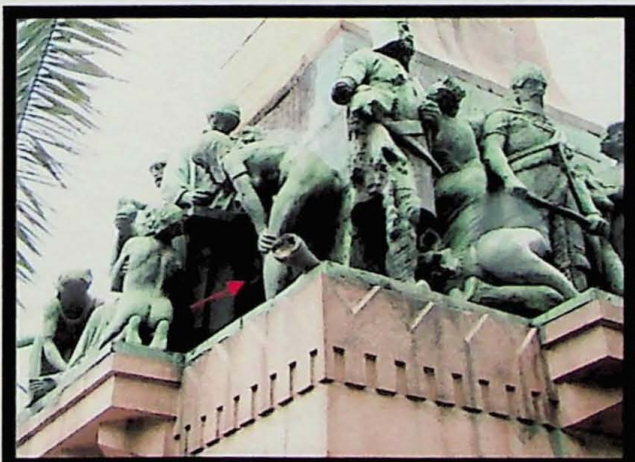
**Figura 5.** Notar braço caído e jogado no centro da foto. Peças saqueadas.

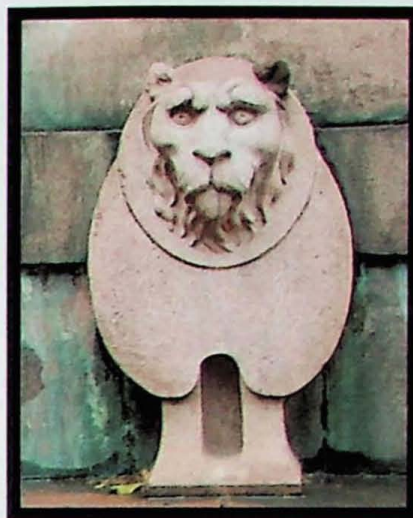
**Figura 8.** Leoa com pouca ou nenhuma mancha escura, devido à luz solar que incide nesta porção da obra.

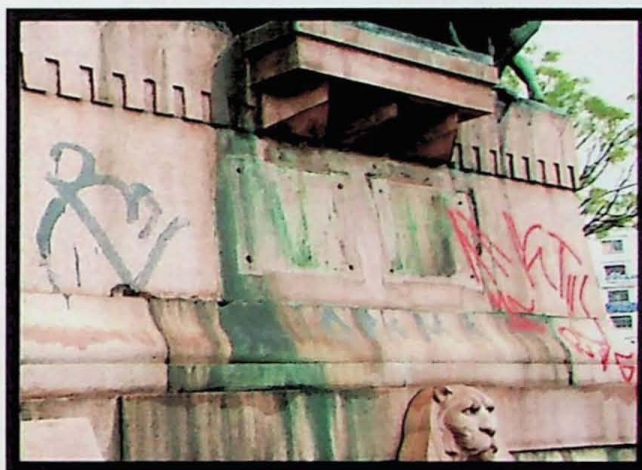
**Figura 10.** Placas de bronze roubadas.

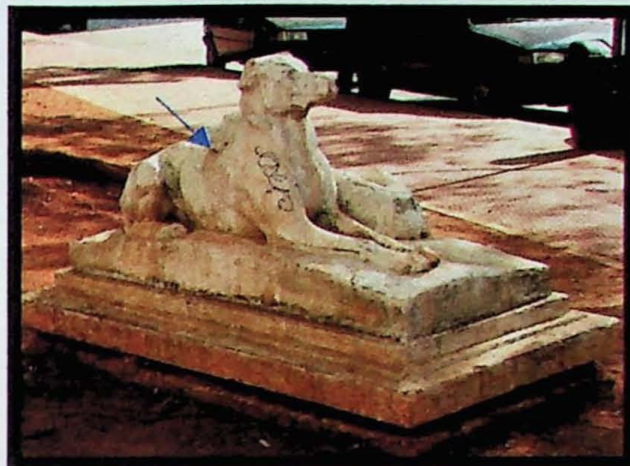
**ESTADO DE CONSERVAÇÃO:** O estado de conservação é péssimo. O cão maior, a mãe, está sem as orelhas e os olhos. Na orelha direita notam-se duas pontas de ferro. A obra está pichada com caneta preta. As patas da mãe apresentam rachaduras. Na limpeza, a obra foi caiada. Atualmente, a caiagem está descascando, com marcas da brocha utilizada na pintura. O entorno está limpo, mas falta manutenção do jardim. A base de granito apresenta lascas nas quinas. Placa de bronze foi roubada. Manchas no mármore. Rachaduras na junção entre o granito e o mármore.

**Figura 2.** Pichação com caneta preta na "mãe".

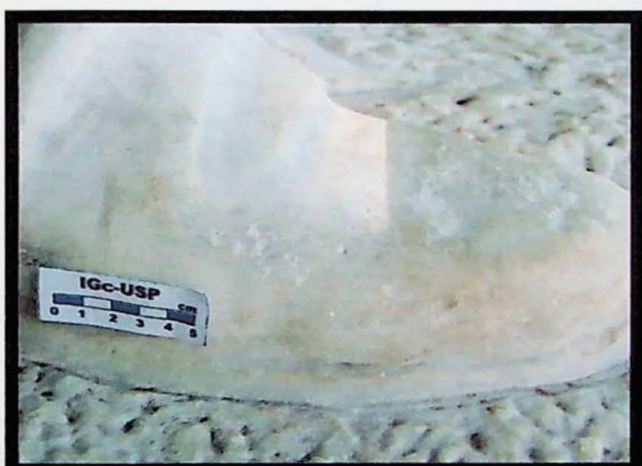
**Figura 3.** Pequenas depressões na bota sugerem impactos antropogênicos.

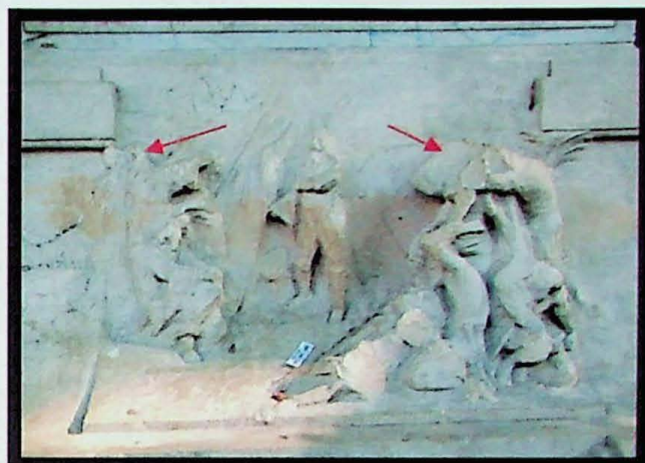
- A inauguração da obra ocorreu em 1921, nos jardins do Palácio dos Campos Elíseos, tendo a presença do Barão do Rio Branco. Em 1935, para ser melhor apreciada, foi deslocada para a Avenida Paulista.
- Em 2004, a obra foi depredada por um homem com problemas mentais, que martelou as cabeças das figuras das laterais da base calcária fossilífera.

**Figura 8.** Figuras depredadas nas laterais da obra.

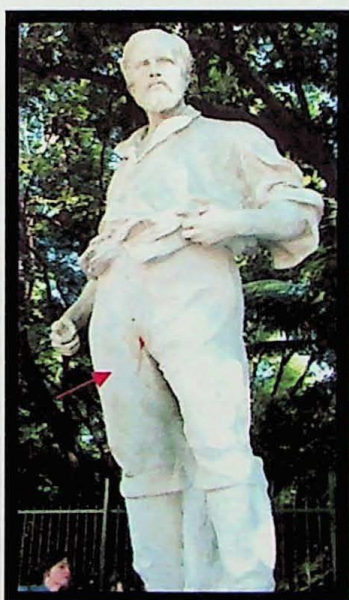
**Figura 9.** Condimento vermelho jogado na calça do Anhangüera.

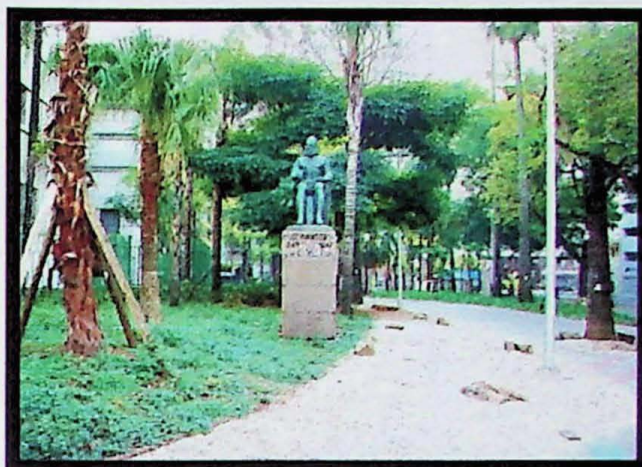
- Em 2004, o bronze apresentava-se sujo e a base de granito pichada com spray e tinta (principalmente nos blocos não polidos) e o seu entorno era sujo e mal tratado.
- Em 2005, uma empresa privada limpou a obra e restaurou a Praça Dom José Gaspar.

**Figura 2.** Foto de 2004, retratando o entorno do monumento: sujo e mal tratado.

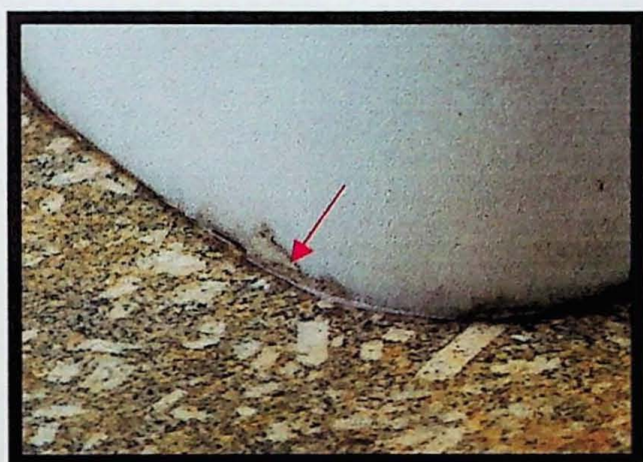
**ESTADO DE CONSERVAÇÃO:** Obra em boas condições de conservação. Entorno bem cuidado e limpo. A estátua é rodeada por uma "Coroa de Cristo", usada como proteção e embelezamento da obra. Há argamassa no mármore usado para restauração de dois pequenos defeitos na obra.

**Figura 3.** Argamassa no mármore.

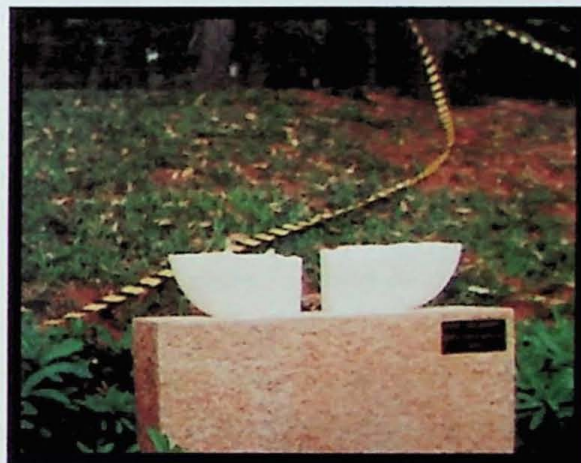
**Figura 9.** "Os Amantes" (o que restou da obra, após vandalismo).

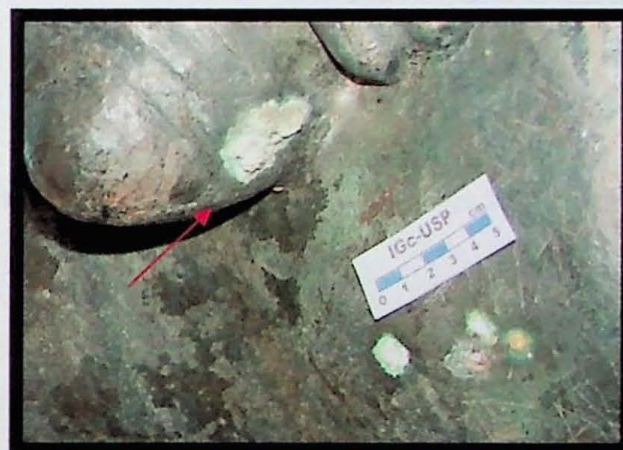
**Figura 4.** Eflorescência no bronze.

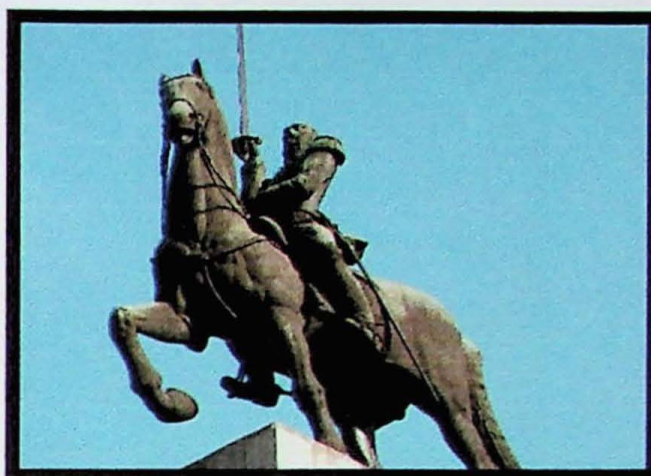
**ESTADO DE CONSERVAÇÃO:** Base muito pichada, fezes de pássaros, concreção entre os blocos, fissuras, pequenas depressões, vegetação. Na face Reconhecimento de Humaitá, ausência da perna do Duque, o cavalo sem uma parte da lateral esquerda, vegetação, presença de pombos e fezes, resina usada no cavalo durante restauro. Enterro de Caxias: perda de uma parte da base; Batalha de Ipororó: concreção - dissolução da argamassa (estalactites); fezes de pombos e presença destes animais. Caxias em Bagé: fezes de pombos, concreção no rejunte, vegetação e pequenas depressões no granito. O bronze apresenta-se bastante manchado.

**Figura 2.** Bronze manchado.

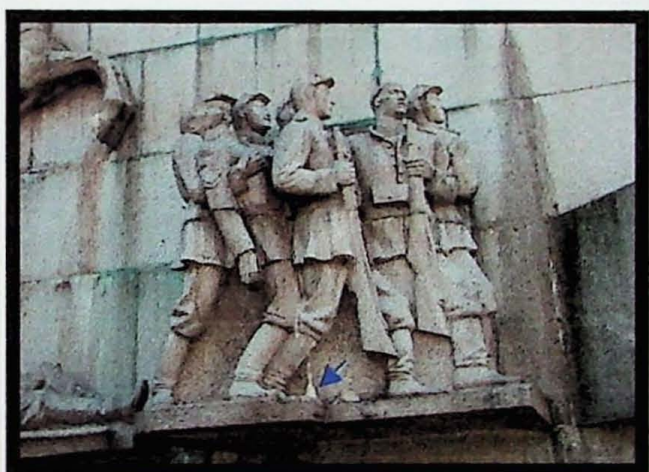
**Figura 3.** Concreção no rejunte; argamassa precipitada.

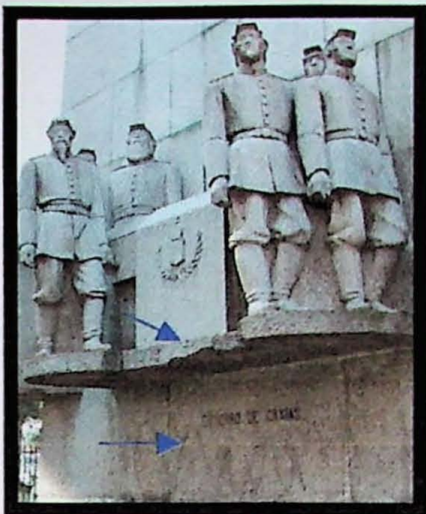
**Figura 6.** Base pichada com spray e superfície da peça de granito quebrada.

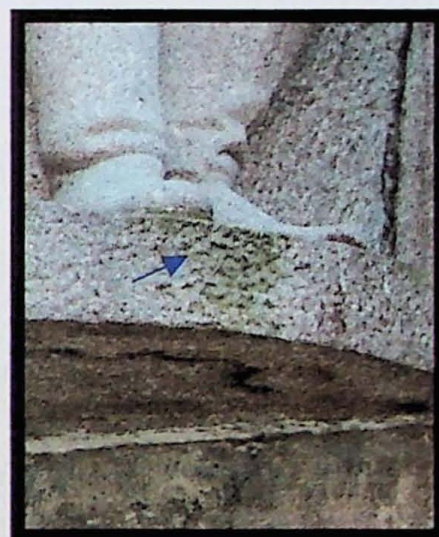
**Figura 9.** Fezes de pombo

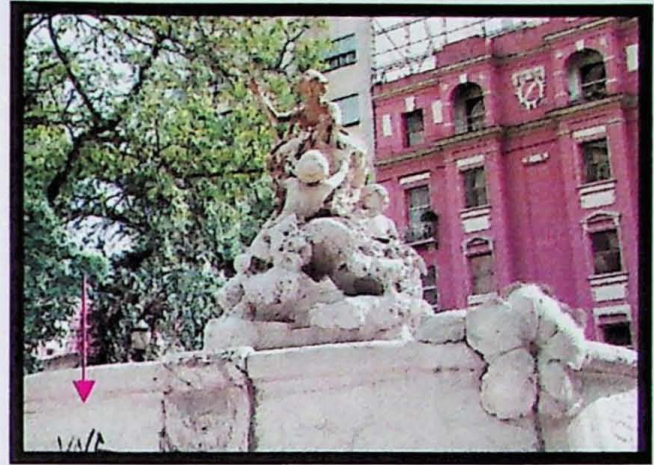
**ESTADO DE CONSERVAÇÃO:** Obra em péssimas condições. Crostas verdes advindas das 12 lagostas de cobre roubadas. No restauro, foi usado concreto para fechar rachaduras. Ausência de um braço de uma das 4 (quatro) sereias presentes no topo da obra. A fonte apresenta várias rachaduras e feições de intemperismo alveolar no decorrer do seu corpo. Ocorrem pichações de tinta e giz de cera, em vermelho, azul e preto. Pequenas lascas são observadas na bacia superior, sugerindo feições intempéricas e depredação humana. O entorno é caótico: sujo, mal cheiroso e quebrado. A Fonte é usada como moradia pelos indigentes: eles utilizam a bacia inferior, ao ponto de ser encontrada poltrona, fezes, restos de comida, latas e sujeiras em geral.

**Figura 2.** Na parte inferior esquerda da foto, aparece pichação com tinta preta.

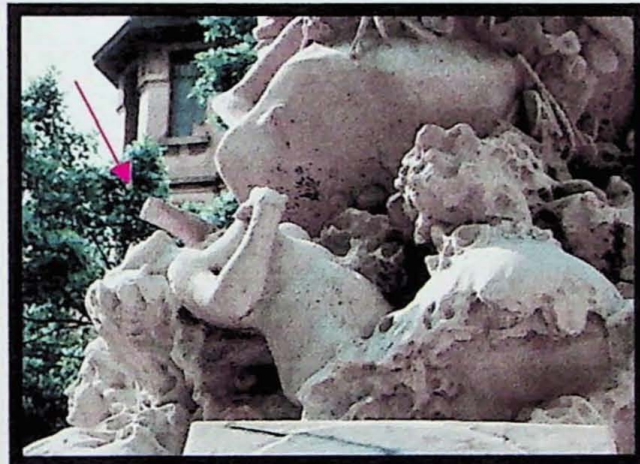
**Figura 3.** Braço feminino quebrado.

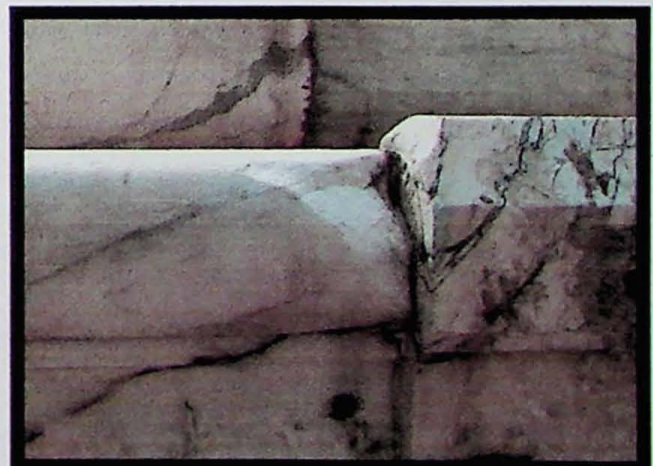
**Figura 6.** Deslocamento dos blocos de mármore.

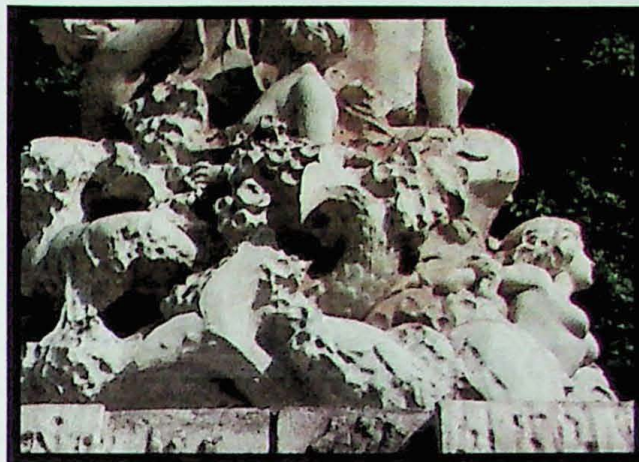
**Figura 8.** Feições de intemperismo alveolar.

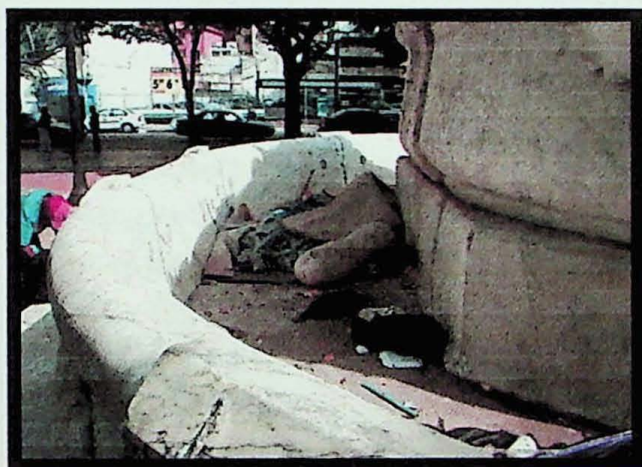
**Figura 9.** Lixos e restos de colchão, comida e fezes na bacia inferior.

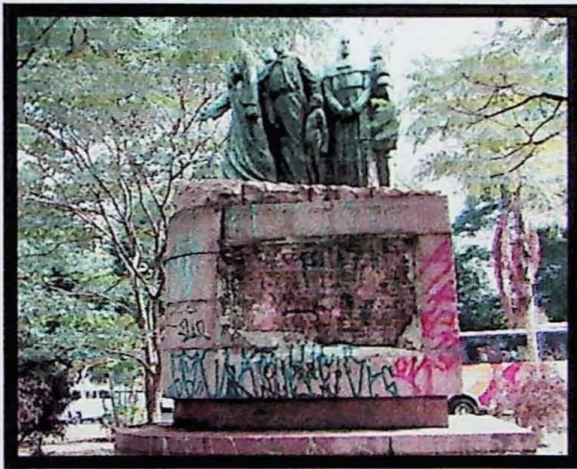
**Figura 3.** Obra pichada com spray e tinta.

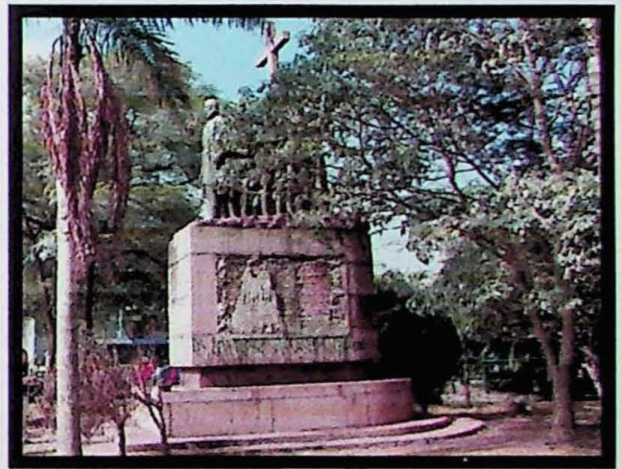
**Figura 4.** Árvores encobrem a visualização da obra.

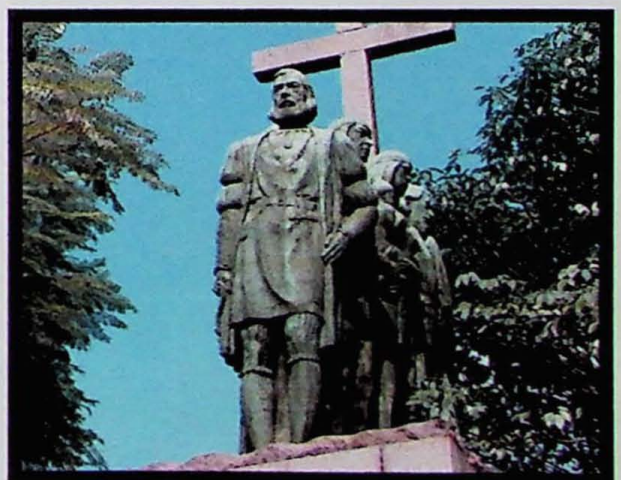
**Figura 6.** Bronze manchado.

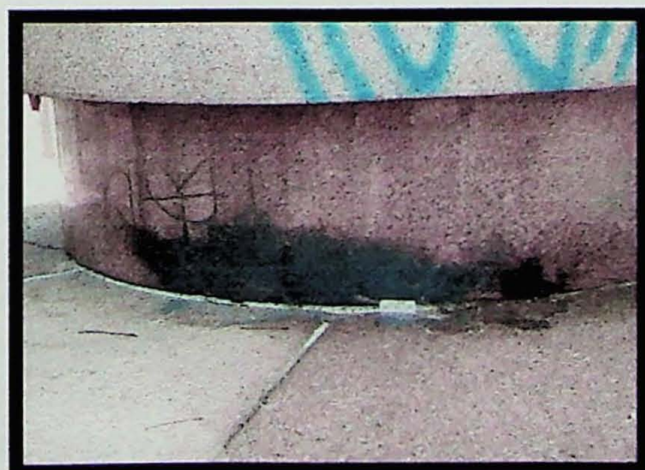
**Figura 11.** Granito "carbonizado".

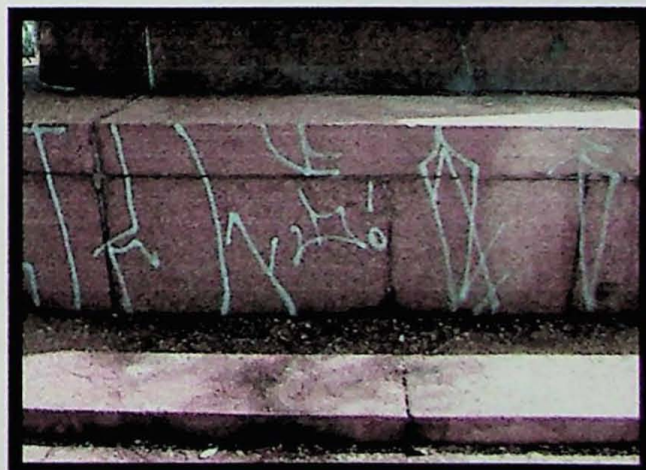
**Figura 12.** Base pichada.

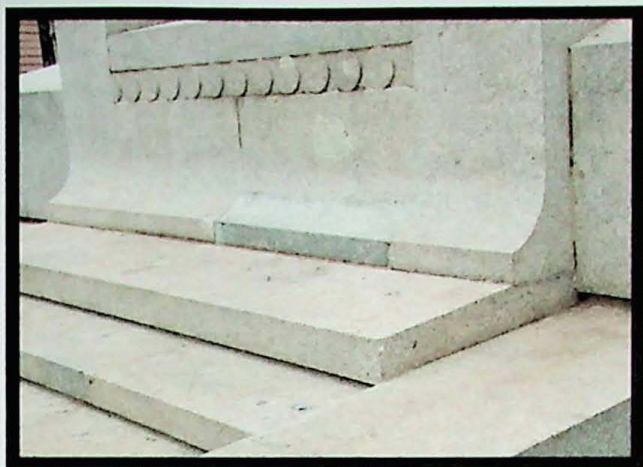
**Figura 7.** Granito porfirítico usado na restauração da base.

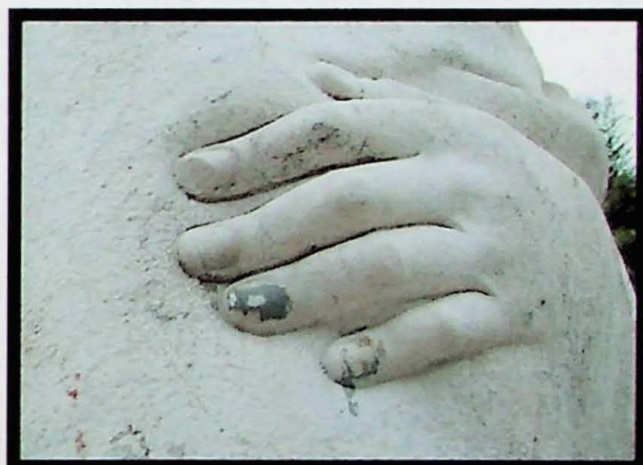
**Figura 4.** Dedo indicador quebrado e o anelar restaurado com material de construção.

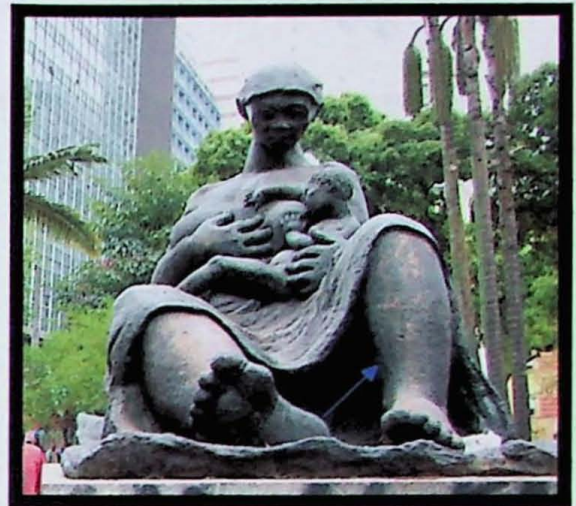
**Figura 2.** Bronze riscado.

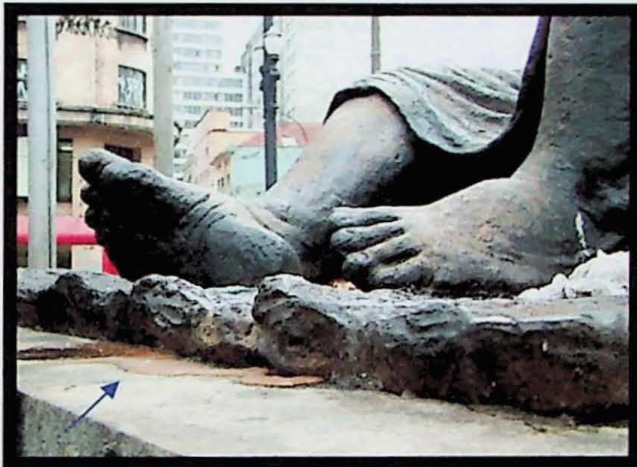
**Figura 3.** Parafina de vela derretida sob a base de granito.

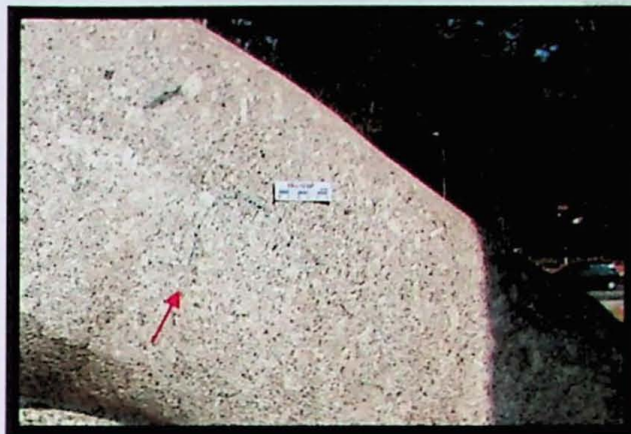
**Figura 2.** Pichação com giz de cera azul.

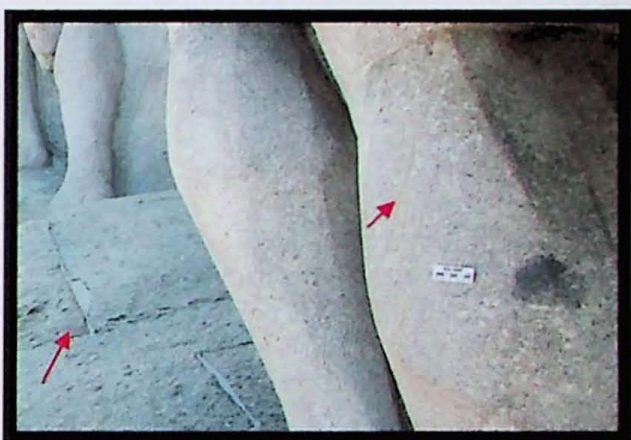
**Figura 4.** Pichação com giz de cera branco e rejuntas.

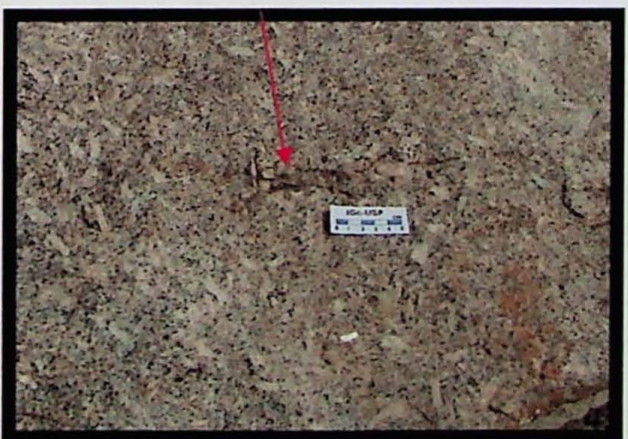
**Figura 5.** Escamação do granito.

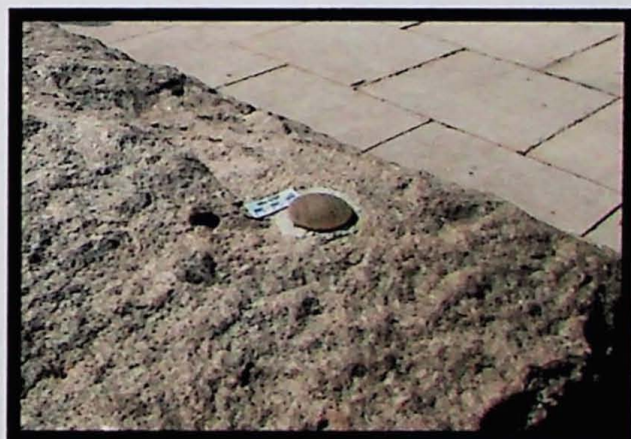
**Figura 6.** Argamassa usada para fixar um objeto de bronze no monumento.

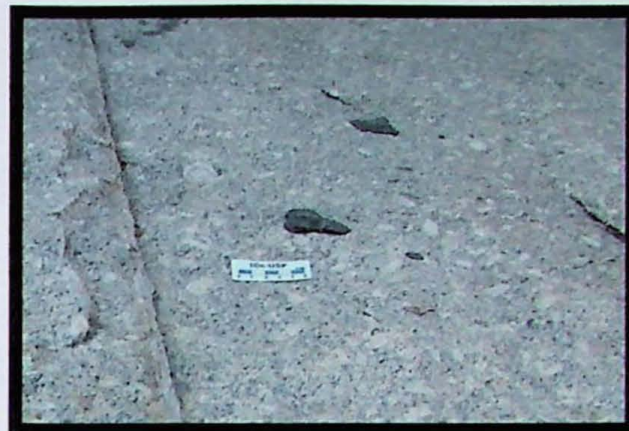
**Figura 8.** Pequenas bolas de piche espalhadas sobre a base.

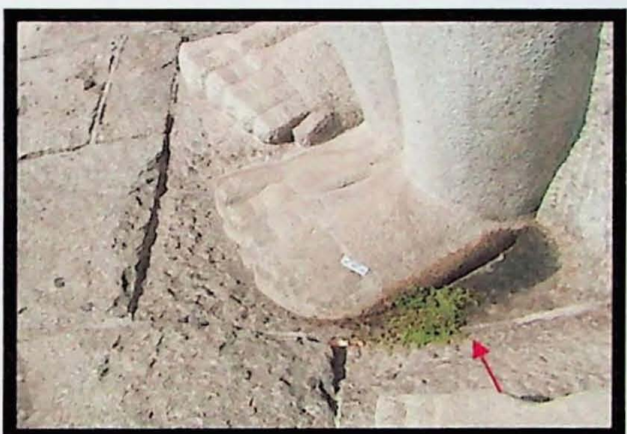
**Figura 9.** Vegetação entre os rejuntas.

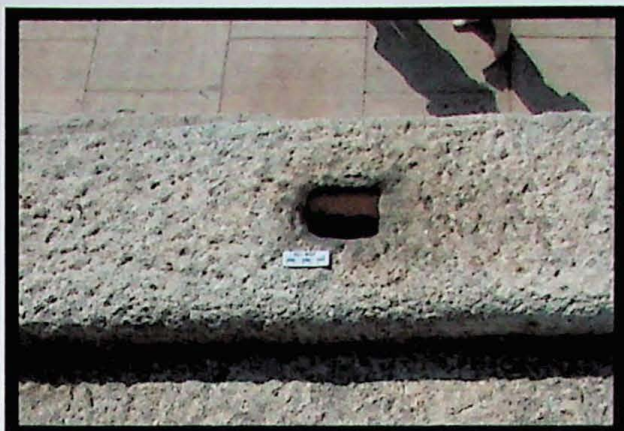
**Figura 13.** Buracos ao longo do topo usados para fixação de equipamentos durante o deslocamento da obra.

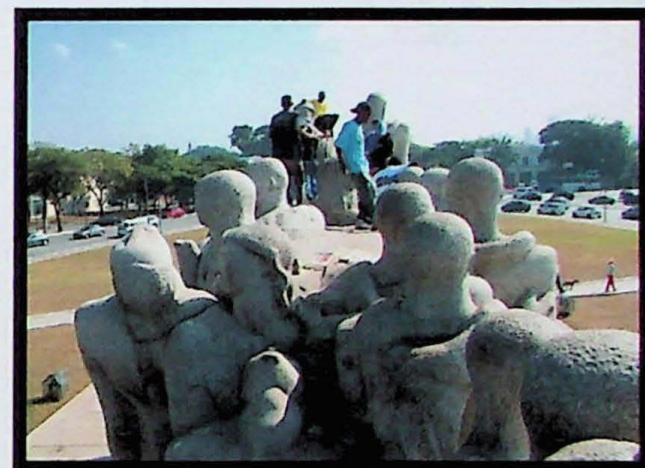
**Figura 16.** Circulação intensa de pessoas sobre o monumento.

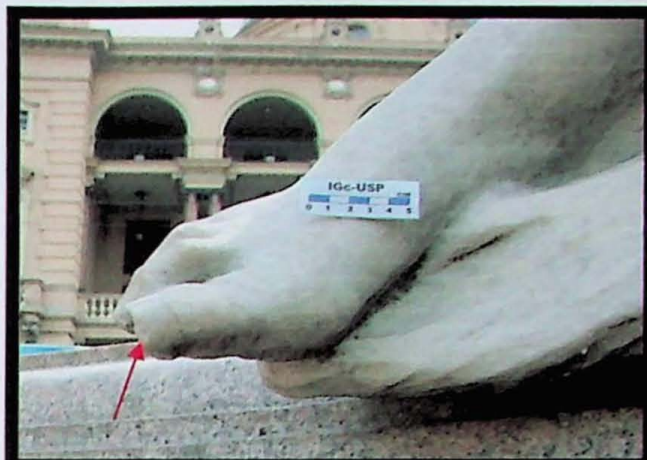
**Figura 2.** Dedo do pé direito quebrado.

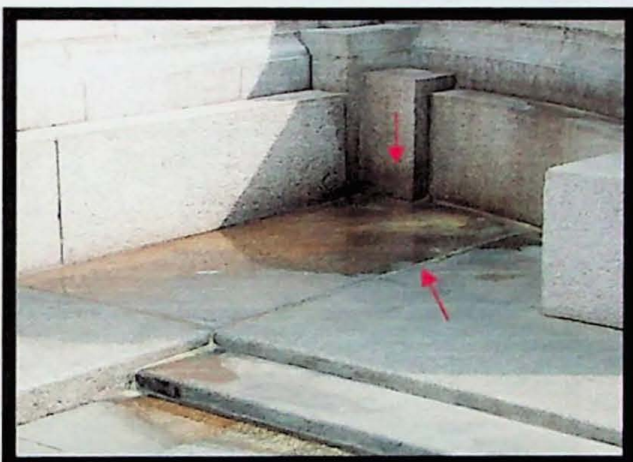
**Figura 3.** Poça de urina no chão e na base do monumento.

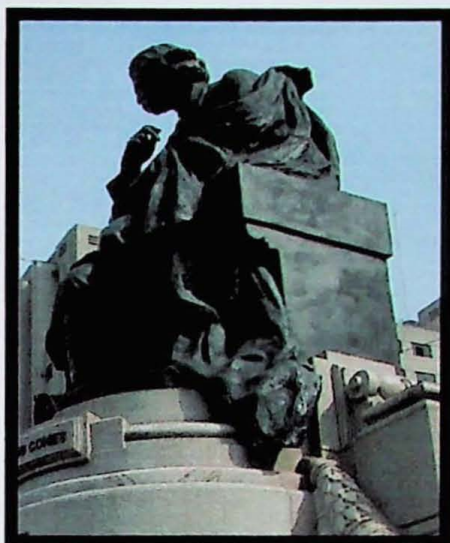
**Figura 7.** Bronze sujo e manchado.

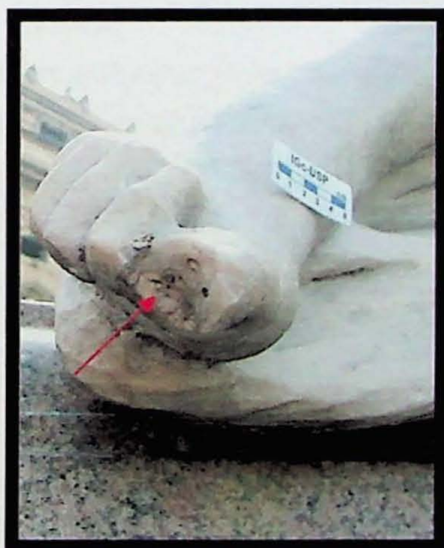
**Figura 9.** Estrutura do dedo do pé direito exposta.

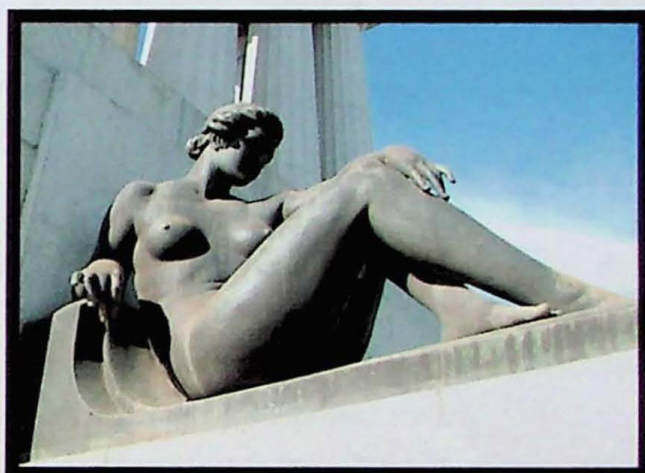
**Figura 10.** Bronze manchado, sujo e riscado.

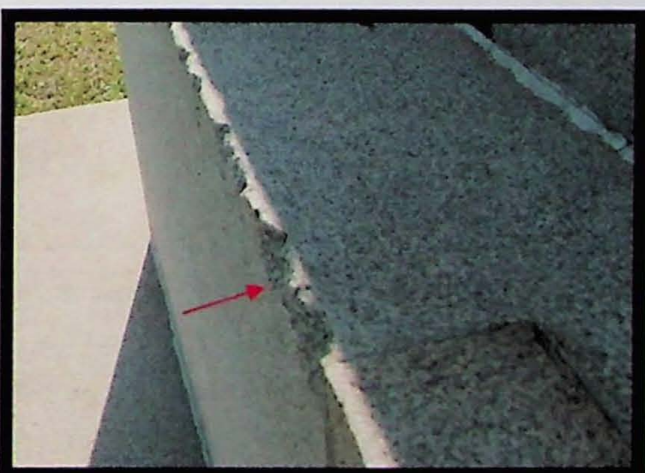
**Figura 12.** Quina quebrada.

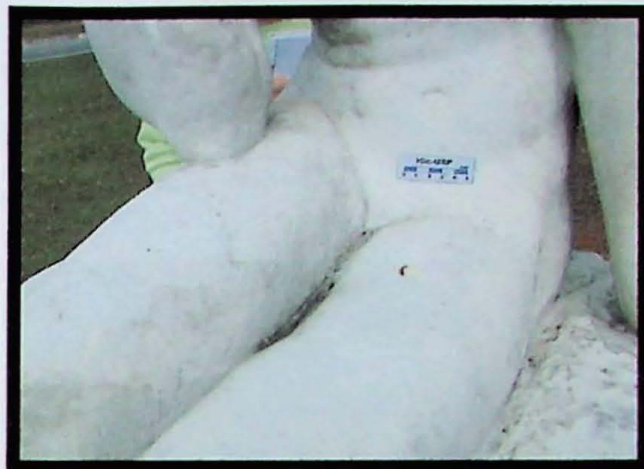
**Figura 2.** Fuligem entre as pernas.

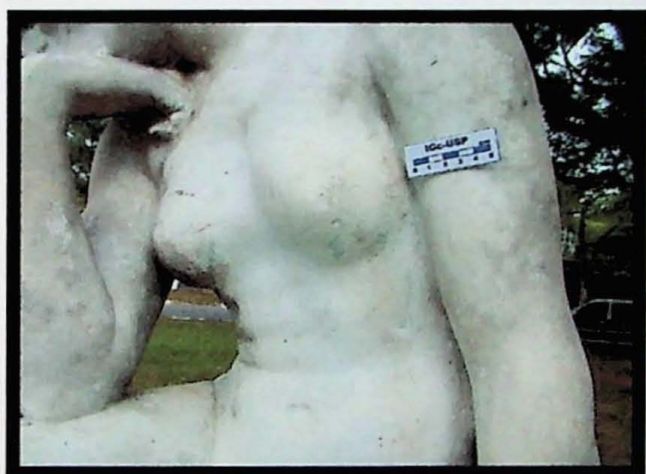
**Figura 3.** Vestígios de pichação azul nos seios.

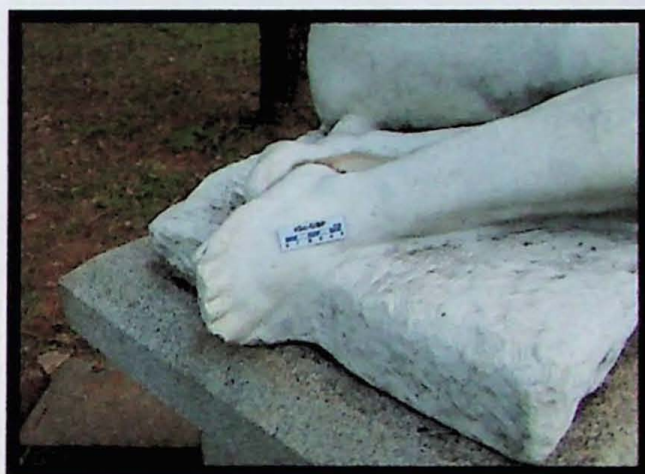
**Figura 4.** Dedos do pé direito quebrados.

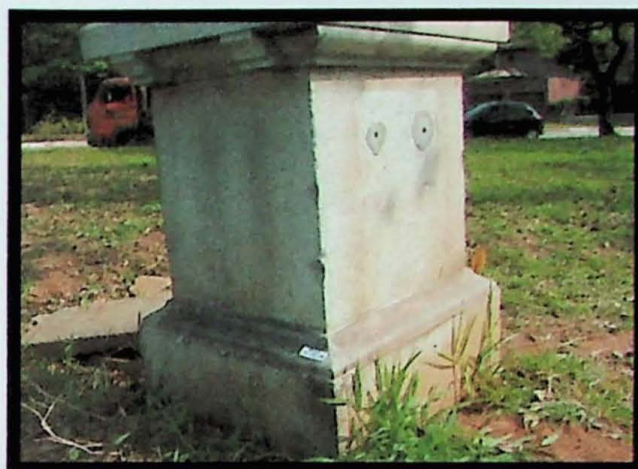
**Figura 8.** Placas de bronze roubadas.

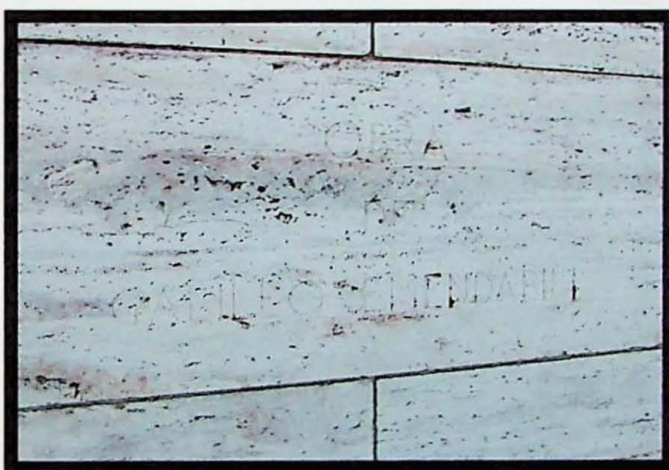
**Figura 3.** A ação do tempo desgastou a inscrição do autor da obra.

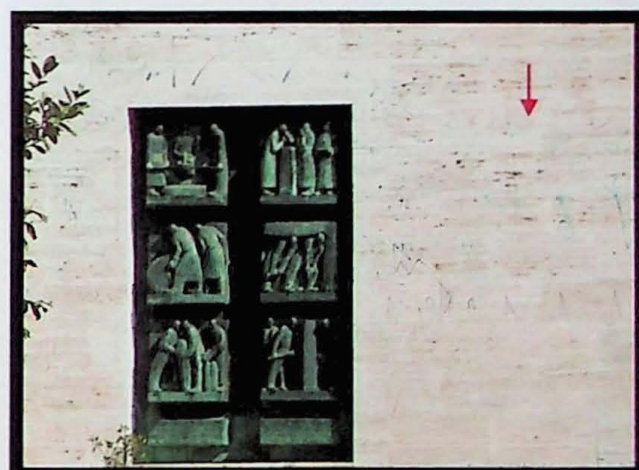
**Figura 4.** Vestígios das pichações no mármore, ao lado da peça de bronze.

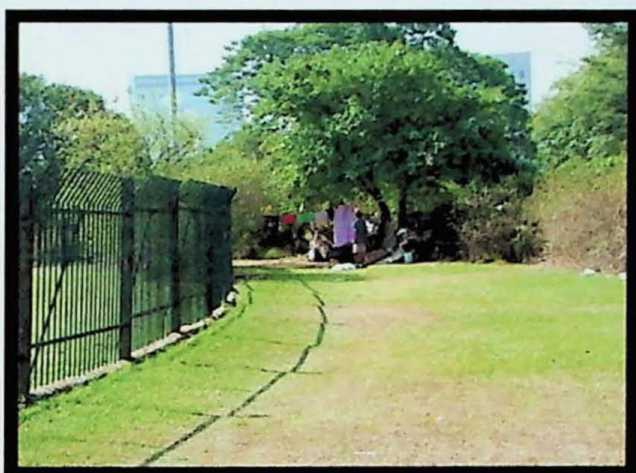
**Figura 9.** Moradores de rua residem na parte externa do monumento.

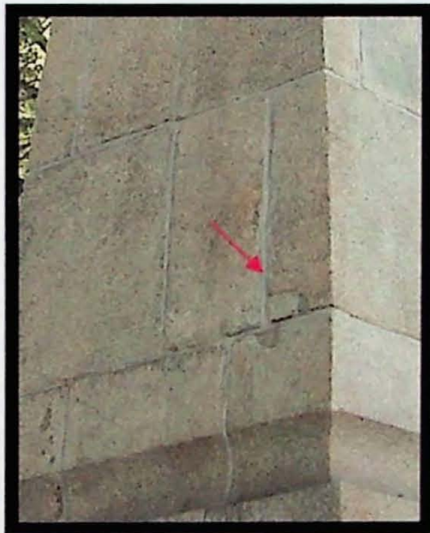
**Figura 3.** Rejuntas e pequenas depressões preenchidas por argamassa na restauração.

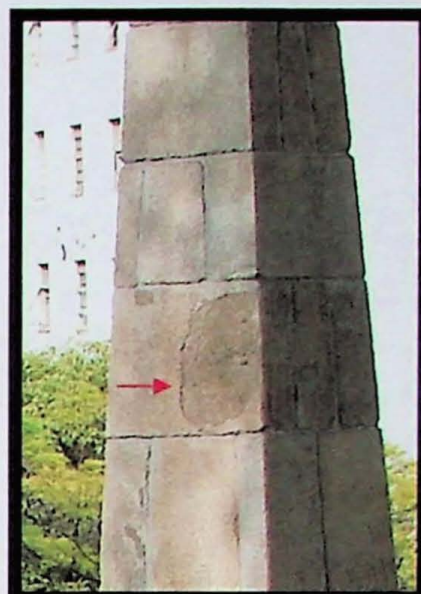
**Figura 7.** Depredação em plaquetas no topo do monumento.

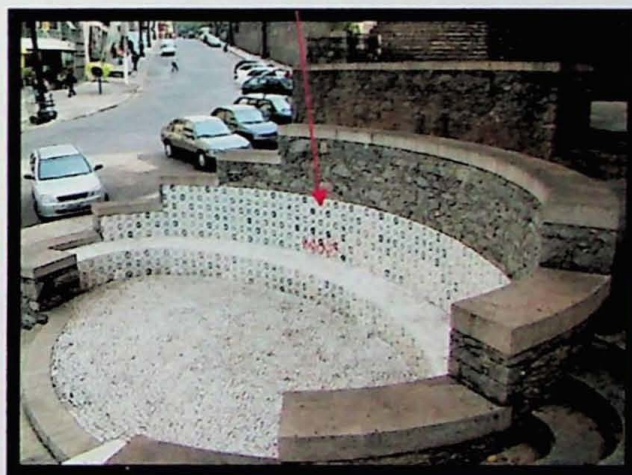
**Figura 9.** Azulejo pichado.

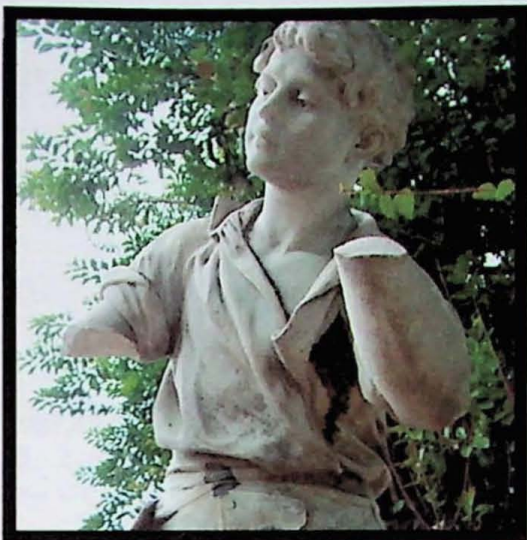
**Figura 1.** Ausência dos braços e da foice.

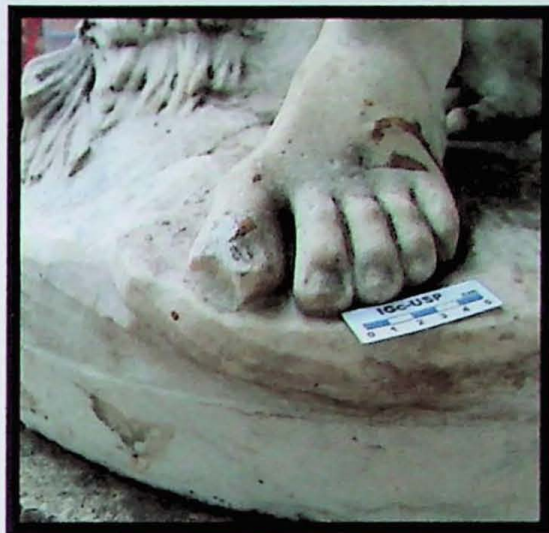
**Figura 2.** Dedo do pé esquerdo quebrado.

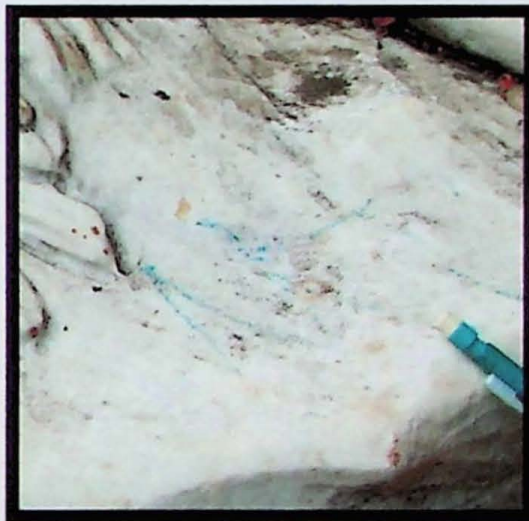
**Figura 4.** Pichação e sujidades.

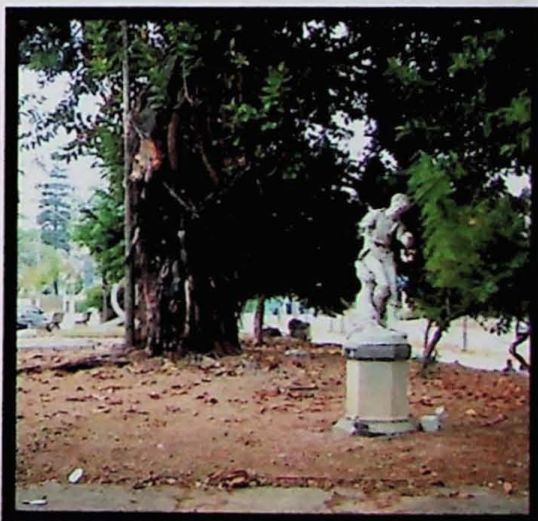
**Figura 6.** Entorno mal cuidado e sujo.

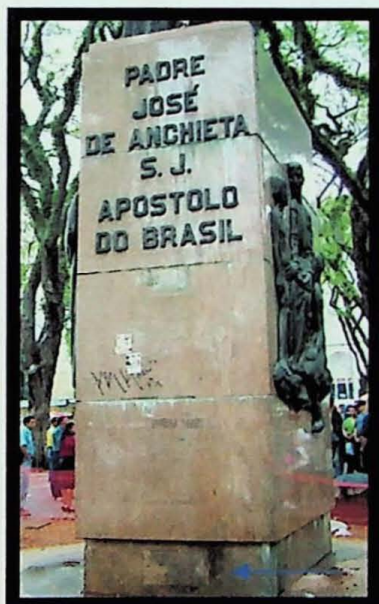
**Figura 3.** Pichação e papéis colados na obra. Na parte inferior da base, placa de bronze roubada.

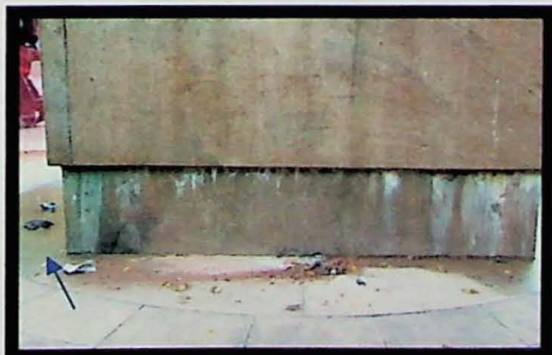
**Figura 5.** Argamassa precipitada com coloração esverdeada, devido à lixiviação do bronze. Fezes de animal ao lado esquerdo da foto. Lixo ao redor da obra.
